گزارشی از زلزله ۳۱ خرداد سال ۱۳۶۹

(روستای سرمل ، بخش عمارلو استان گیلان)

تحلیل و بررسی

تهیه و تنظیم : مهندس یوسف خواجه

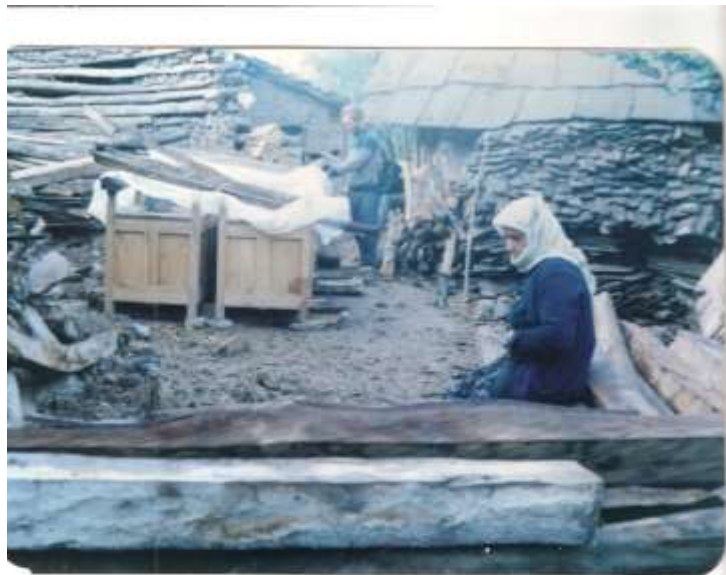
بطور کامل منهدم گردید و باعث کشتار شده اند.

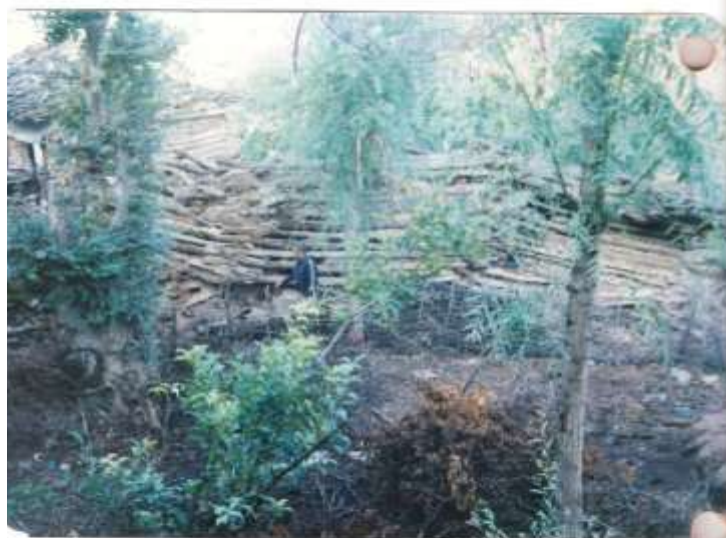
زیرا این خانه ها دارای ستون عمودی نبوده و مانند آجرچینی یا بلوک چینی بند به بند رویهم سوار شده اند.

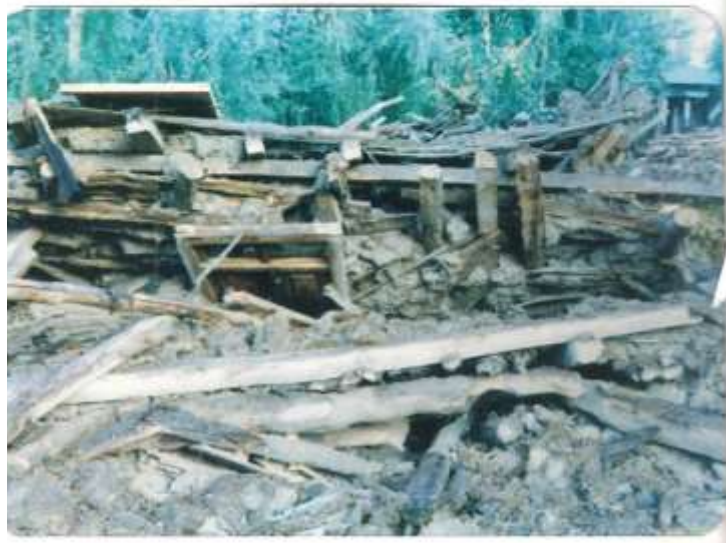
نحوه تخریب ساختمان های زگالی (ساختمان
با اسکلت چوبی و دیوار تخته ای) به
طوریکه ملاحظه می گردد تخریب از حالت
تغییر شکل دیوارها به حالت غیر عمودی .

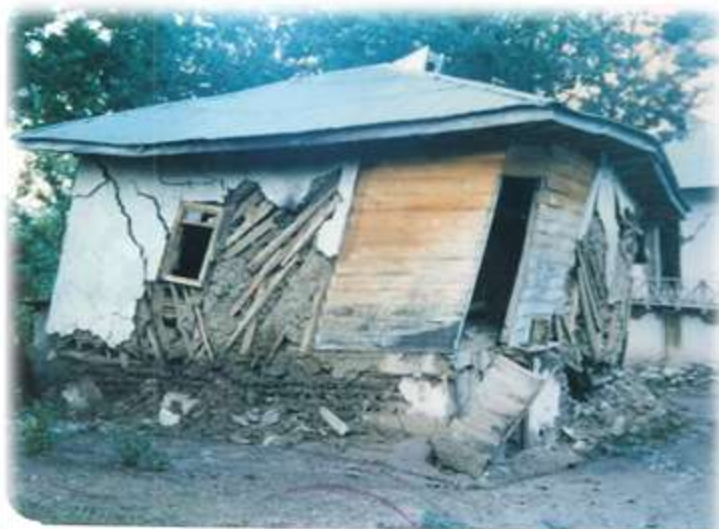
تخریب یک دیوار و باقیماندن سقف روی
سایر دیوارها و امکان نجات ساکنین آن.

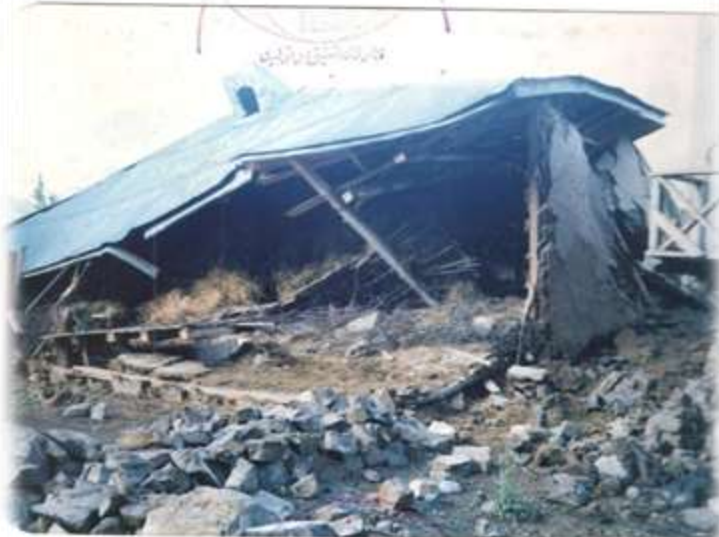
تخریب کامل دیوارها و پایین آمدن سقف.

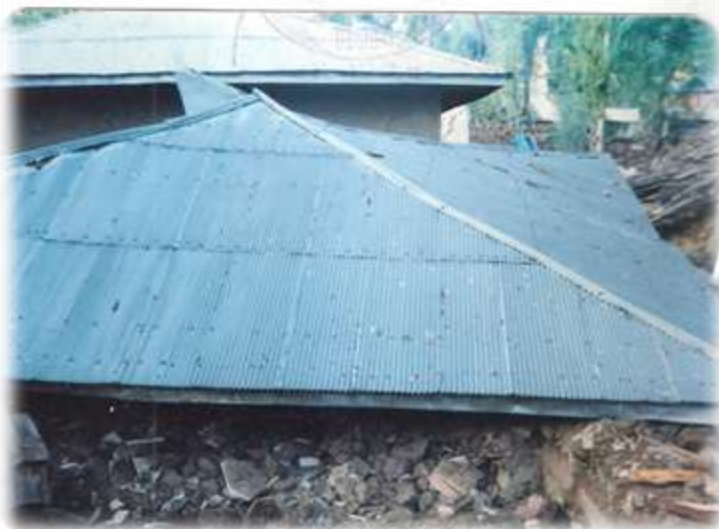
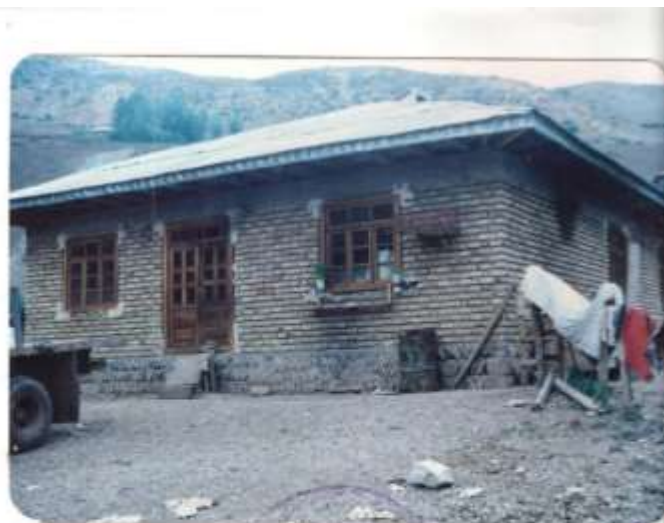
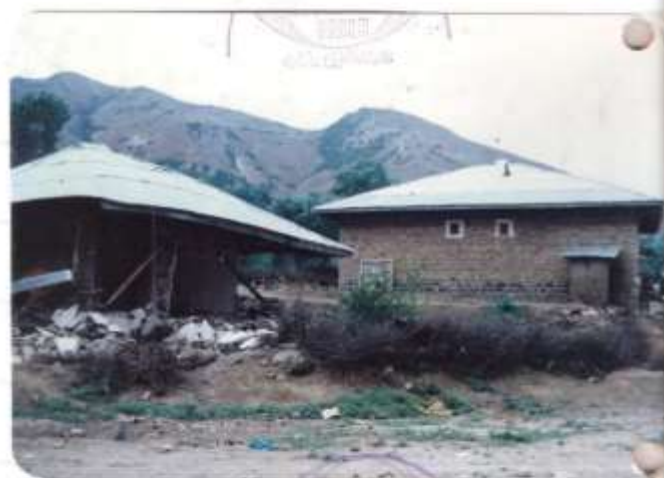
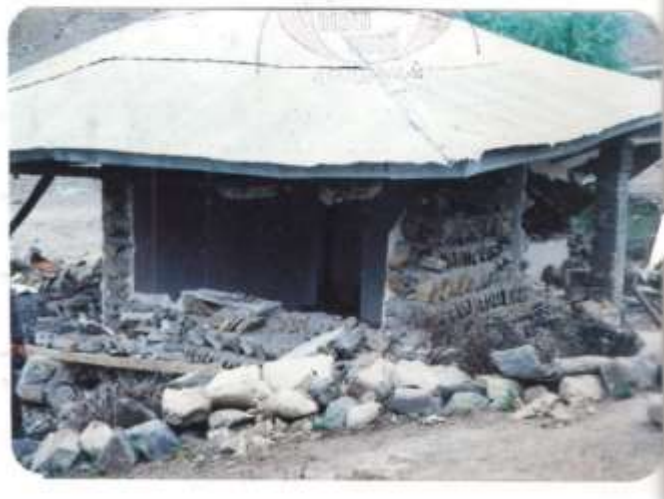
عکسها مقایسه ۲ خانه آجری و سنگی را که با ملات ماسه سیمان چیده شده نشان می دهند. در خانه آجری از یک شناژ افقی فقط در بالای ساختمان استفاده گردیده که نسبتا سالم تر مانده، همچنین بعلت نداشتن پی سازی مناسب و شناژ پایین، دیوار پشت حدوداً ۲۰ سانتیمتر جابجا شده لیکن فرو نریخته و جان کسی به خطر نیفتاده است.

تخریب دیوارهای ساخته شده با مصالح بنایی مانند آجر و سنگ.

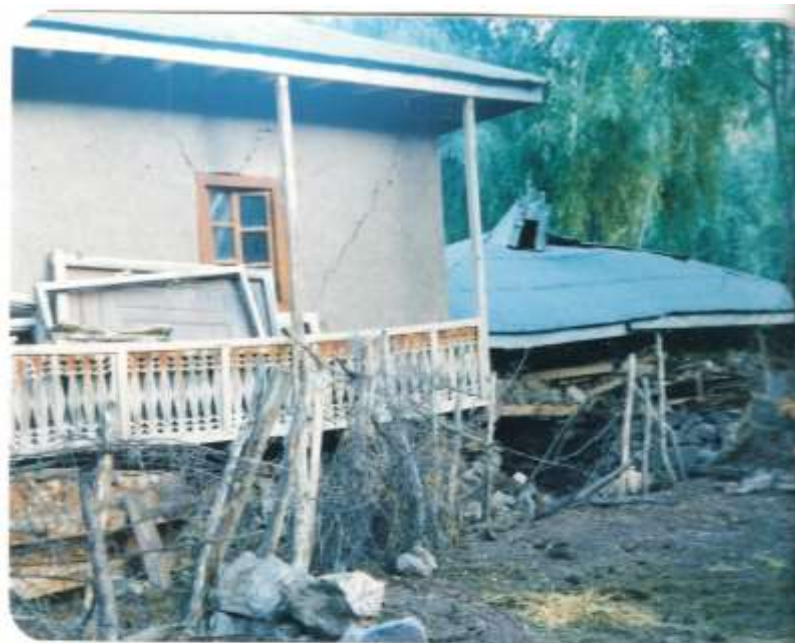
در عکس دوخانه ای که براساس گفته های اهالی تقریباً همزمان ساخته شده و از یک نوع مصالح و ساخت برخوردار بوده اند ملاحظه میگردد که یکی بطور کامل منهدم شده و در حالت تخریب با حالت دوران در افق بسمت خانه مجاور فروریخته و گردش سقف نیز بشدت به دیوار خانه مجاور خود کوبیده شد با وجودیکه دیوار سنگین هم آن دیگری تخریب شده در عین حال تمامی شدت زلزله و ضربه این خانه منهدم شده باز هم موجب تخریب خانه مجاور نگشته است.

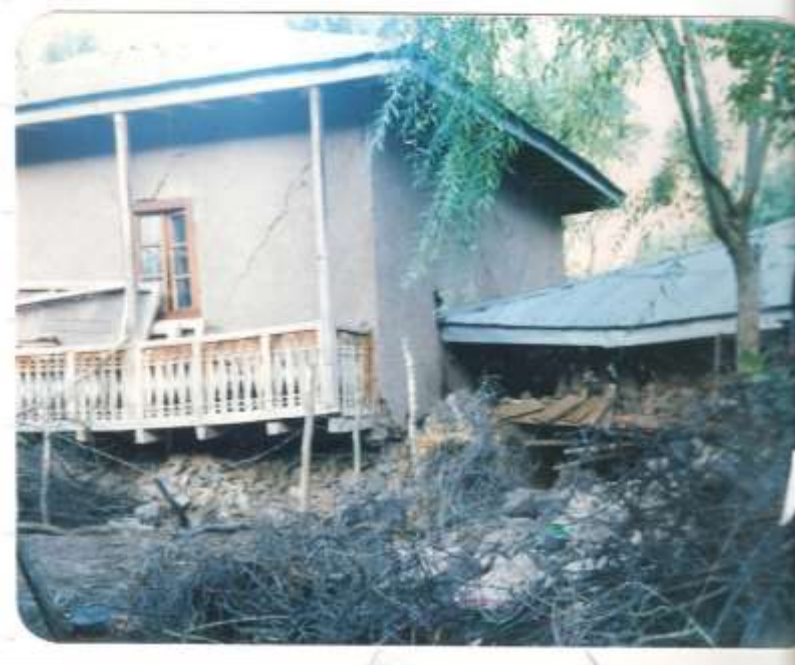
نمونه خانه های زگالی بازمانده از
زلزله با سنگ چین منهدم شده زیر
آن.

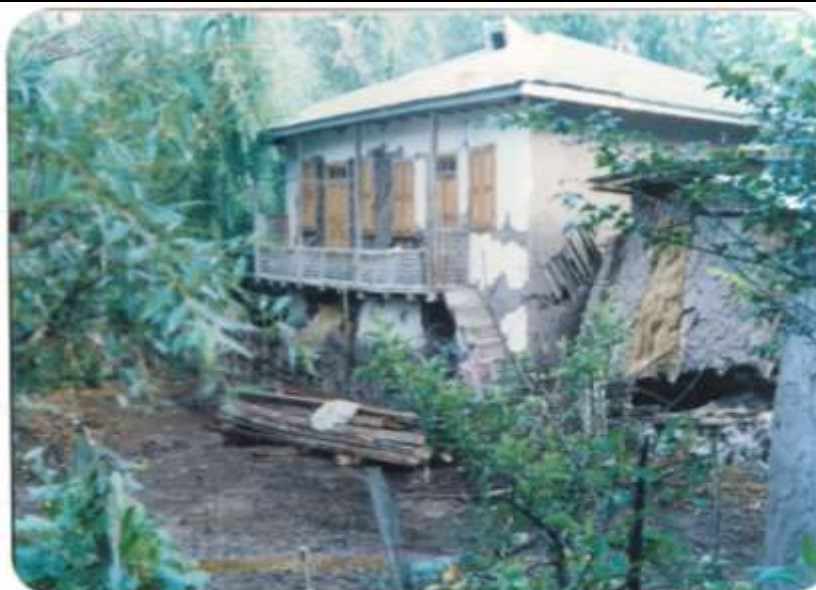
که با وجود خالی شدن قسمتی از
زیرساختمان که دیوار سنگی قرار
داشته ولی به علت یکپارچگی
وسیعی مصالح پابرجا باقی مانده
است.

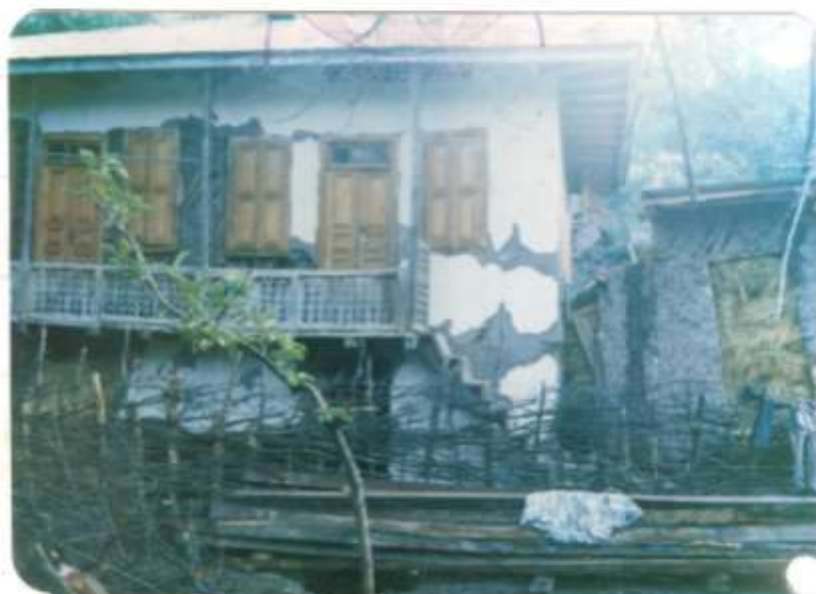
نمونه از تخریب گوشه های سنگ
چین.

تصویری دیگری از همان بنا که
قسمتی از دیوار سنگی زیر آن
منهدم شده ولی ساختمان
پابرجاست به سبب یکپارچگی و
سبکی مصالح مصرفی مانند (چوب)

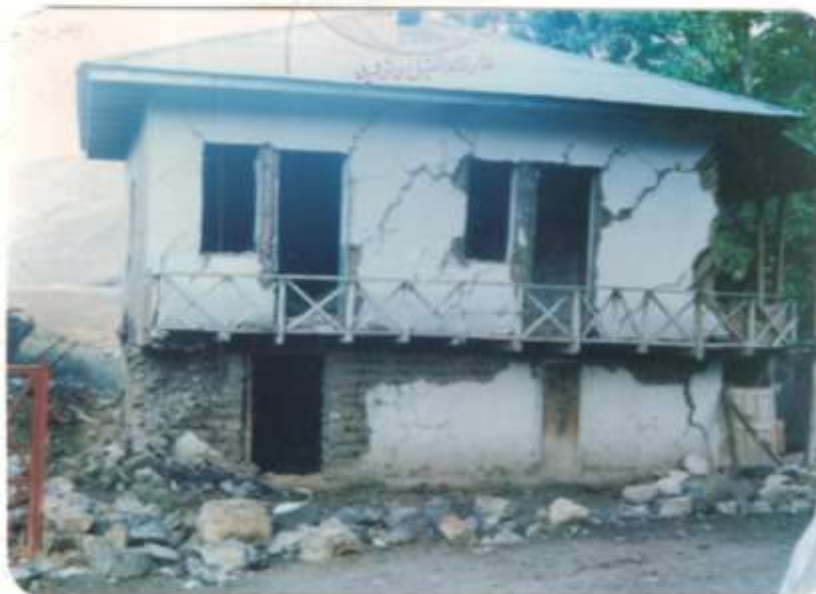
نمونه خانه های زگالی که سنگ
چین زیر آن تخریب شده لیکن
قسمت زگالی ساختمان منهدم
نشده است.

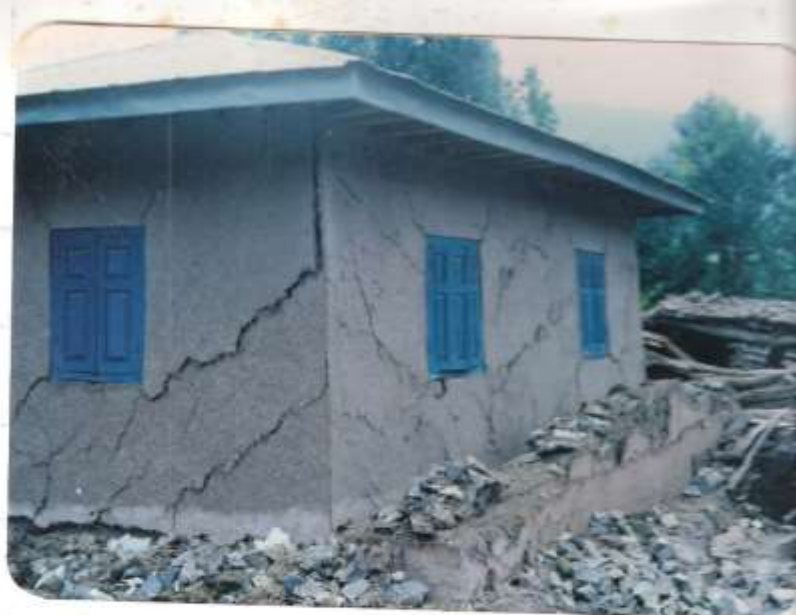
این ساختمان در اثر زلزله تمامی
دیوارهای سنگی آن منهدم گردیده
و خانه به ارتفاع تقریبا ۲ متر
سقوط کرده ولی هنوز پا برجا
باقی مانده است.

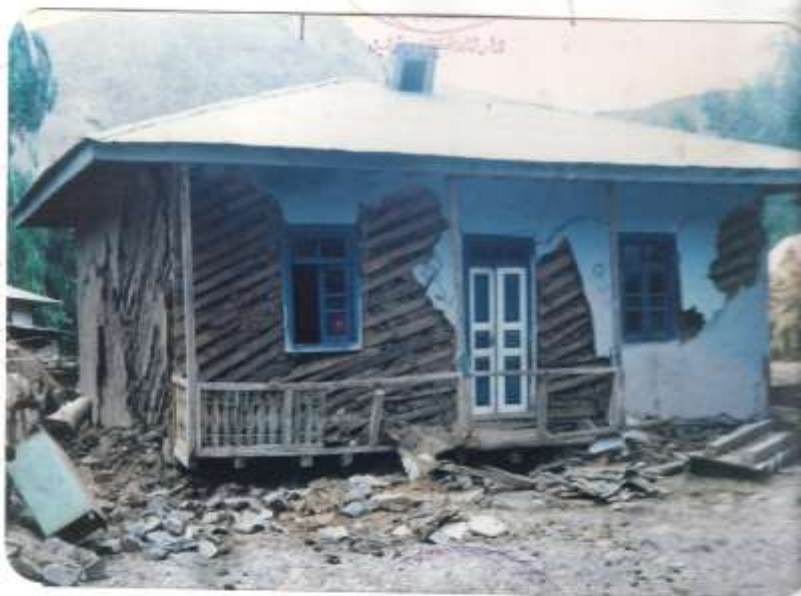
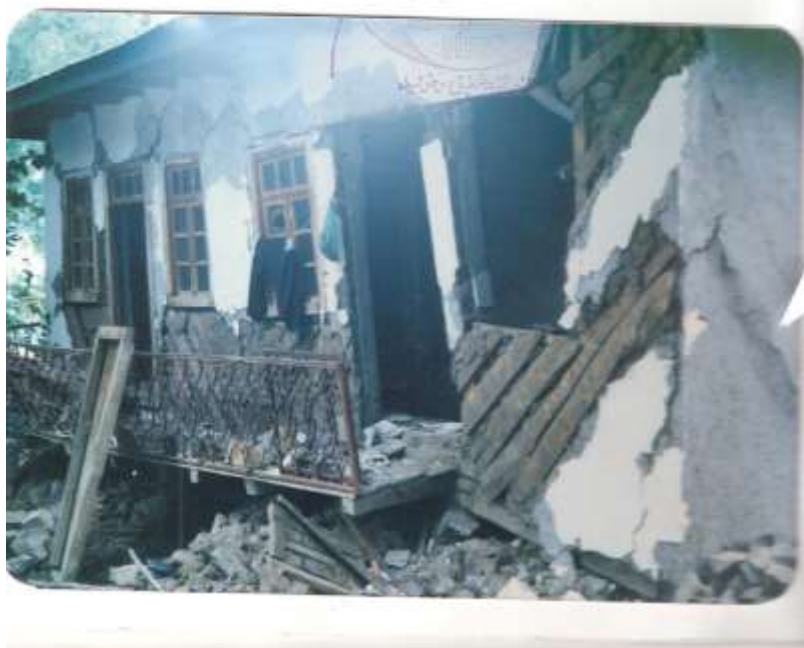
نمونه خانه های زگالی که در گوشه های سنگ چین زیر ساختمان تخریب شده، لیکن ساختمان سقوط نکرده است.

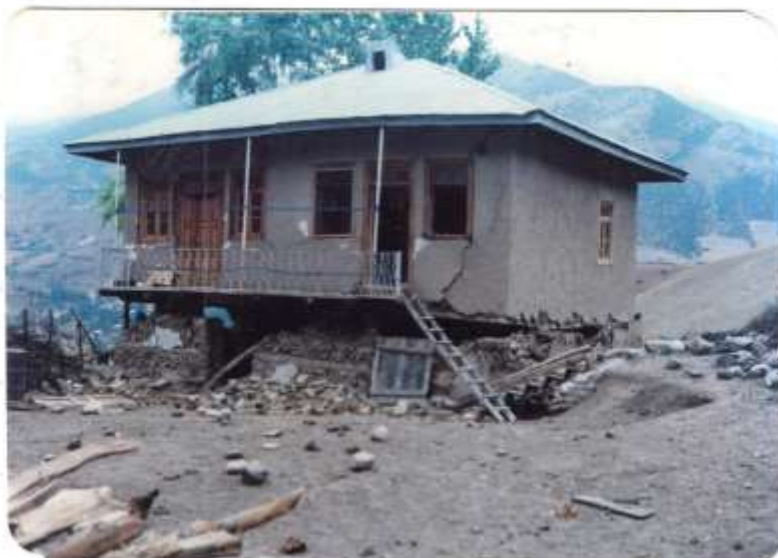
علت اساسی مقاومت ساختمان در اثر زلزله و حتی تخریب زیر آن یکپارچگی ساختمان و سبکی وزن . استفاده از مصالح مقاوم مانند سازه چوبی بوده است.

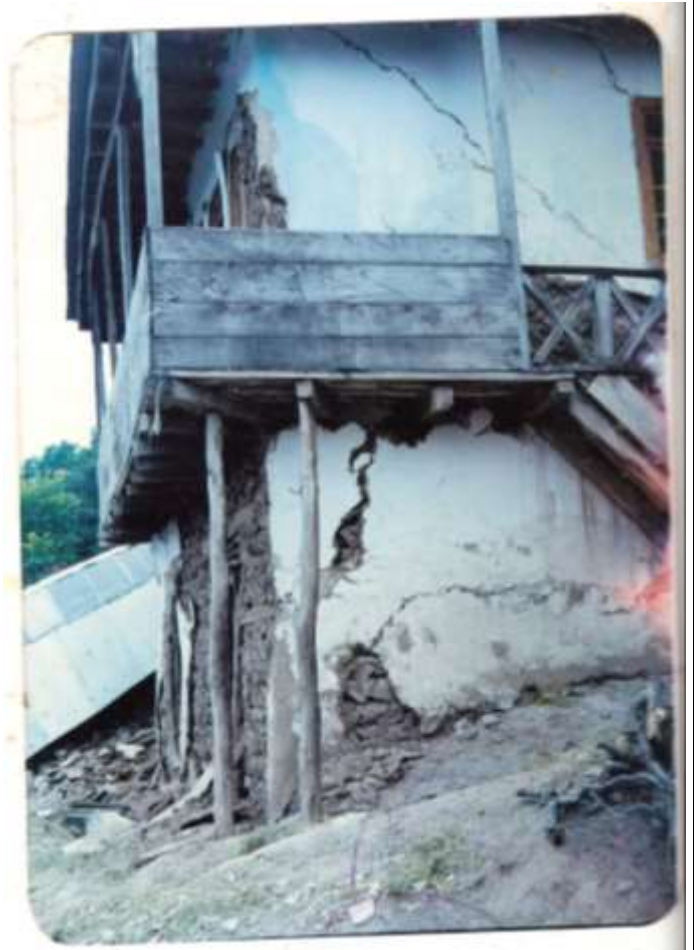
در زلزله های شدید در صورتیکه ساختمان از سازه ای مستحکم نباشد و دیوارها و سقف از مصالح سبک و یکپارچه باشد حتی در صورت ایجاد ترکهایی بازهم باعث انهدام کامل نشده و ساکنین آن ساختمان سالم خواهند ماند.
