بررسی علل ترک خوردگی و شکست ورقه های سیمانی الیافی بکار رفته در نمای ساختمان

مجتمع زیتون در شهرستان شیراز

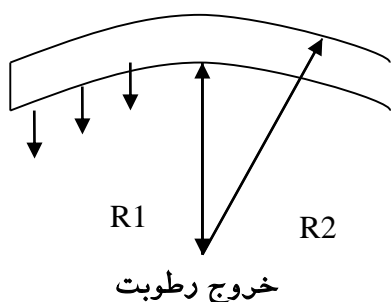
بنابراین به نظر می رسد که ورقه های مورد بحث پس از تولید به مقدار لازم خشک نگردیده و پس از نصب و رنگ آمیزی مقدار زیادی از رطوبت موجود در ورقه ها از دست می رود. چون یک طرف این ورقه ها رنگ آمیزی شده بودند و قدرت خروج رطوبت را نداشتند لذا با توجه به هوای خشک شهرستان شیراز رطوبت از طرف رنگ آمیزی نشده خارج شده و این خروج رطوبت چون یکطرفه بوده باعث تغییر قطعات و تحذب به سمت بیرون و تقعر در سمت داخل (رنگ نشده) برای رسیدن تعادل رطوبت با محیط گردیده است. در اینجا به علت تنش های ایجاد شده در دو طرف قطعه تغییر شکل ها، ترک ها و در نتیجه شکست به وجود آمده است.

قسمت رنگ آمیزی شده

$$R1 < R2$$

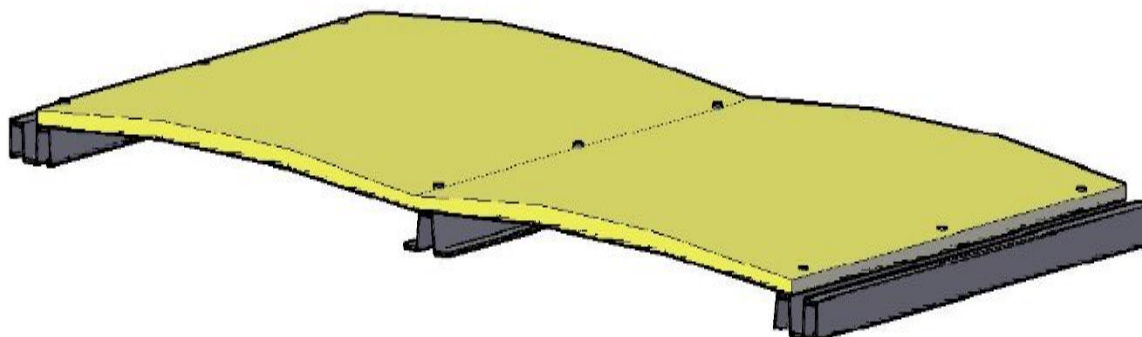
سوال: چرا این ترکها در وسط قطعه زیاد بوده و باعث انهدام گردیده است؟

جواب: اختلاف انحنا در دو طرف و به علت شقی خود قطعه که اجازه تغییر زاویه در وسط را به علت اتصال به یک استاد از دست داده و بنابراین باعث ازدیاد تنش در آن محل شده این تنش ها باعث شکستگی کامل گردیده است.
