گزارشی از زلزله ۳۱ خرداد سال ۱۳۶۹

(روستای سرمل ، بخش عمارلو استان گیلان)

تحلیل و بررسی

تهیه و تنظیم : مهندس یوسف خواجه

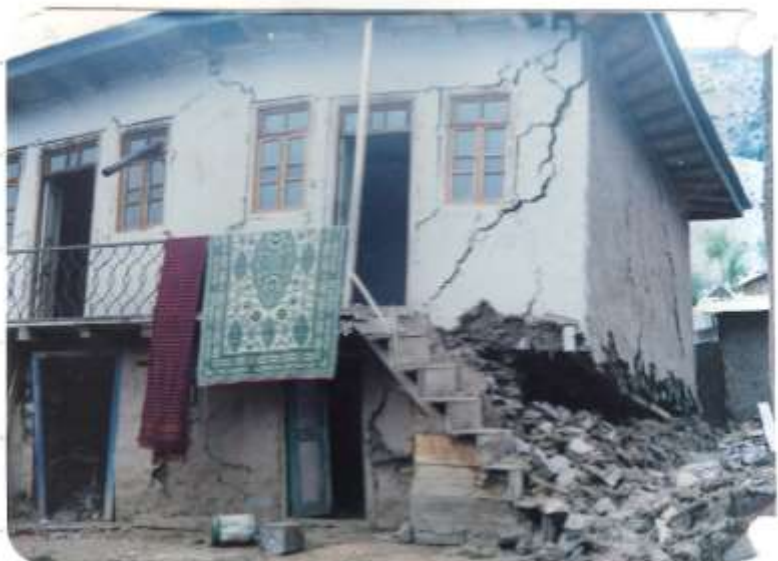
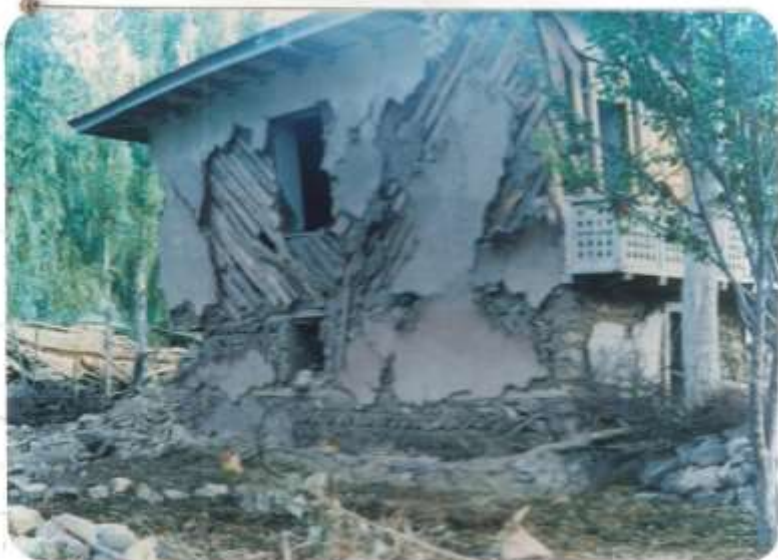
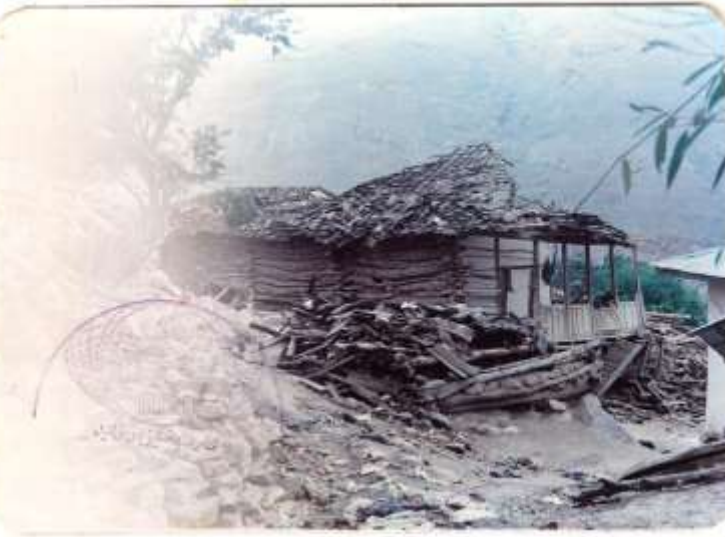
علت اساسی مقاومت ساختمان در اثر زلزله و حتی تخریب زیر آن یکپارچگی ساختمان و سبکی وزن . استفاده از مصالح مقاوم مانند سازه چوبی بوده است.

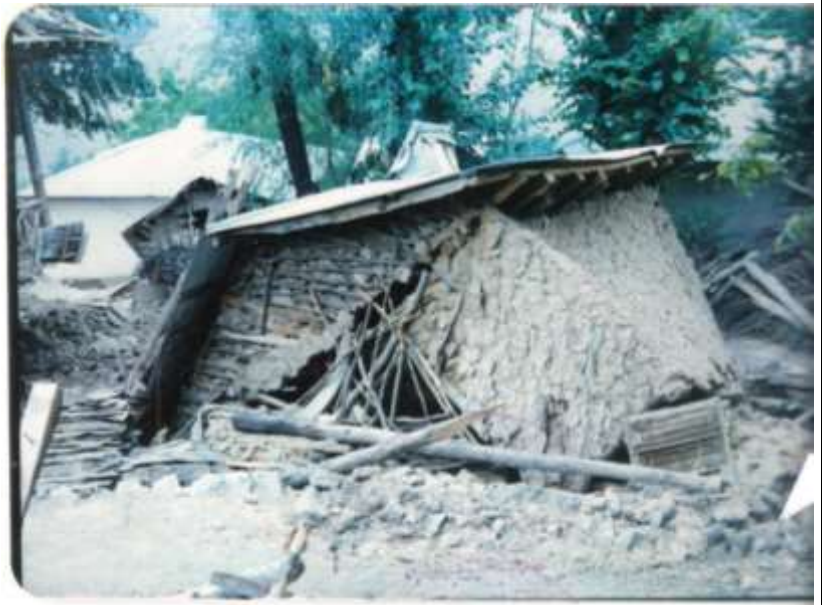
در زلزله های شدید در صورتیکه ساختمان از سازه ای مستحکم نباشد و دیوارها و سقف از مصالح سبک و یکپارچه باشد حتی در صورت ایجاد ترکهایی بازهم باعث انهدام کامل نشده و ساکنین آن ساختمان سالم خواهند ماند.

پیشنهادات برای بازسازی :

خانه های اسکلت چوبی (زگالی) بزرگترین صدمه را از طریق پی و دیوار سنگچین زیرآن دیده اند. در صورتیکه این دیوارها از مقاومت خوبی برخوردار بوده اند.
